OP BEZOEK BIJ: GOSLIGA

# ROEST RUST

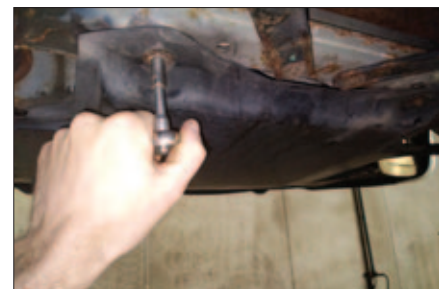
Op de brug worden eerst waar nodig de panelen verwijderd.

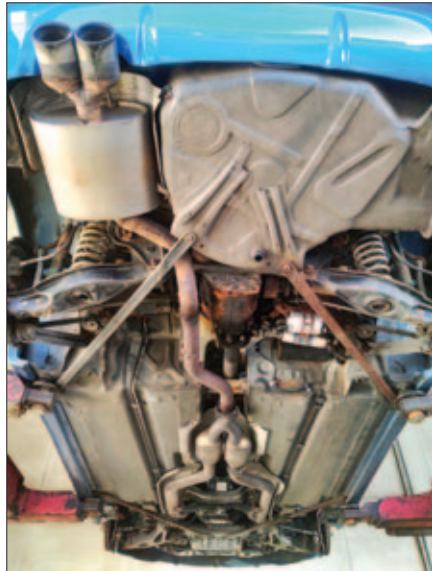
Zo door de jaren heen heeft zich aardig wat oppervlakeroest verzameld. De losse roest wordt eerst verwijderd.

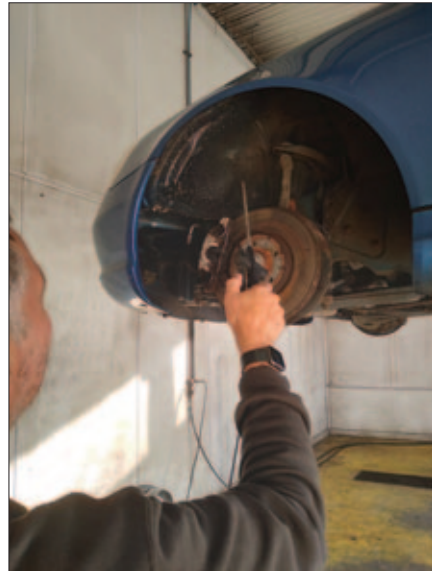
Zit er veel roest, dan wordt deze eerst behandeld met een oplosmiddel

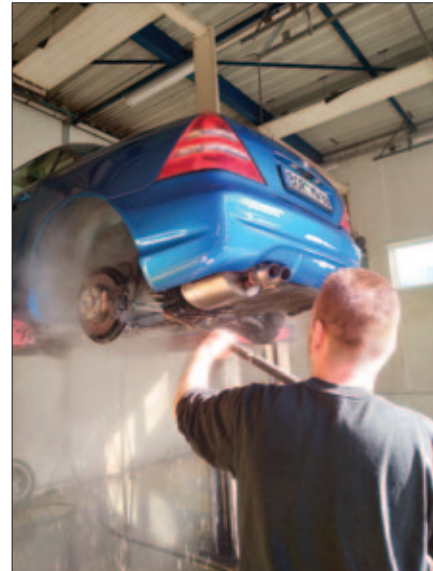
Waarna de losse roest wordt verwijderd met de hogedrukspuit

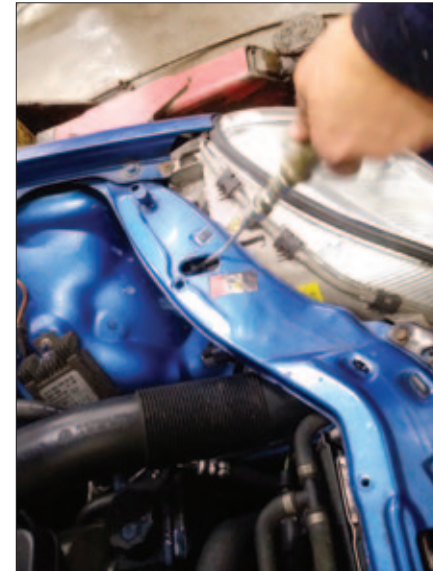
Daarbij wordt geen holle ruimte vergeten

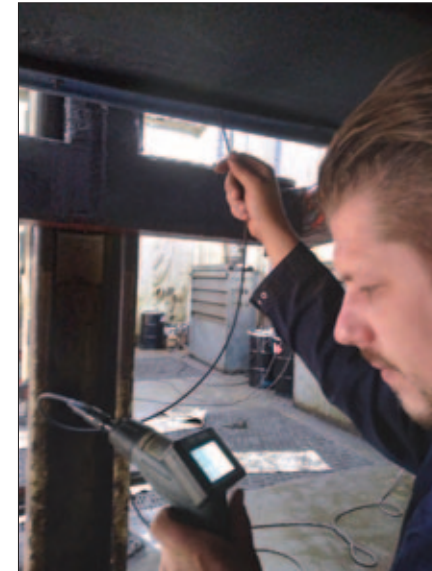
Met de endoscoop worden de holle ruimtes geïnspecteerd

aan van eventuele losse roest. Bodem, wielkasten en chassisbalken worden van alle verontreiniging ontdaan. Dan moet de hele boel drogen, dat duurt zo'n 24 uur. Maar voordat dit zo ver is wordt de auto eerst onderworpen aan een grondige inspectie. Met een endoscoop worden holle ruimtes, dorpels en de binnenkant van de deuren geïnspecteerd. Ook het plaatwerk ontkomt niet aan een grondige analyse. Soms is het namelijk gewoon te laat, of is het plaatwerk al doorgeroest en is eerst laswerk nodig. Dat kunnen we niet hier. Dus moet de eigenaar van de auto dat eerst regelen voordat de auto voor de toekomst beschermd kan worden." Terwijl we weer door de hoofdhal rondlopen

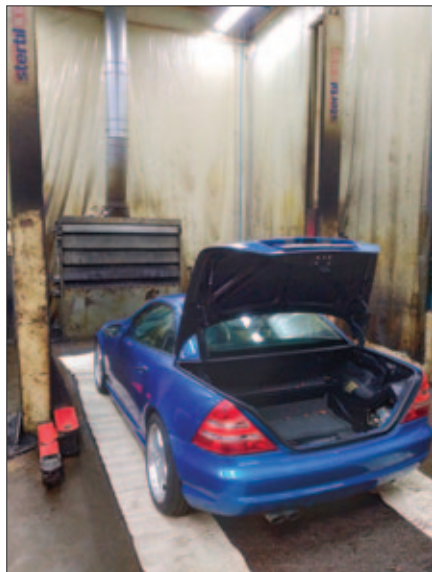
Na het reinigen van de auto wordt deze weer op zijn wielen gezet en in een droge hal gereden waar hij 48 uur moet drogen

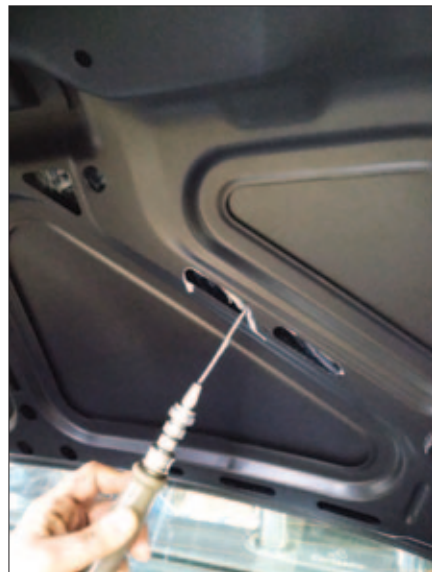
Na het drogen kan de uiteindelijke behandeling beginnen. De holle ruimtes worden eerst gevuld met Dinitrol ML

materiaal verknoeid. De auto gaat hier nogmaals op de brug en daar wordt Dinitrol ML aangebracht op alle roestgevoelige en door roest aangetaste delen. Gosliga vertelt verder “Tussen lasnaden, plaatverbindingen en kitranden zal roest door Dinitrol ML moeten worden gestopt. Roest is poreus en neemt daardoor veel van het ML op, zodat het soms nodig is de ML in verschillende spuitrondes aan te brengen totdat een soort van verzadiging optreedt. Pas dan kan worden overgegaan tot het aanbrengen van de bescherm laag.”

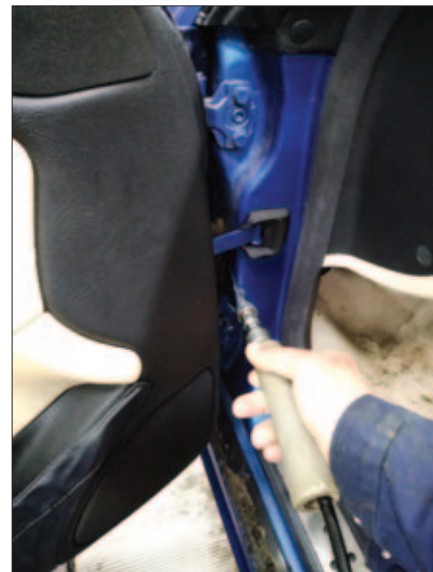
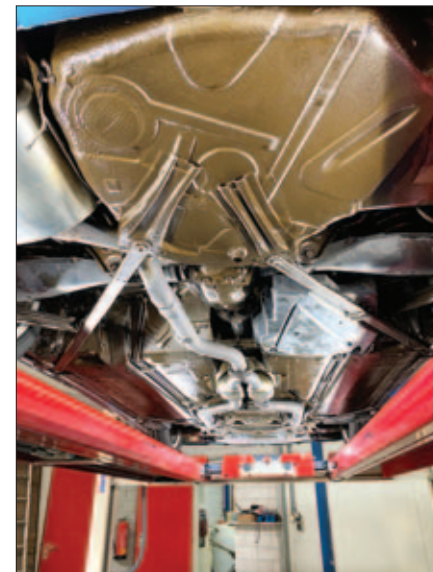
En dan ziet het er allemaal toch een heel stuk beter uit
